OGGETTO: Comunicazione sullo stato dei lavori di chiusura dell'impianto di discarica consortile di Domodossola.

## DISCARICA CONSORTILE PER RIFIUTI NON PERICOLOSI

in Località Regione Nosere – Comune di Domodossola (VB)

RELAZIONE TECNICA

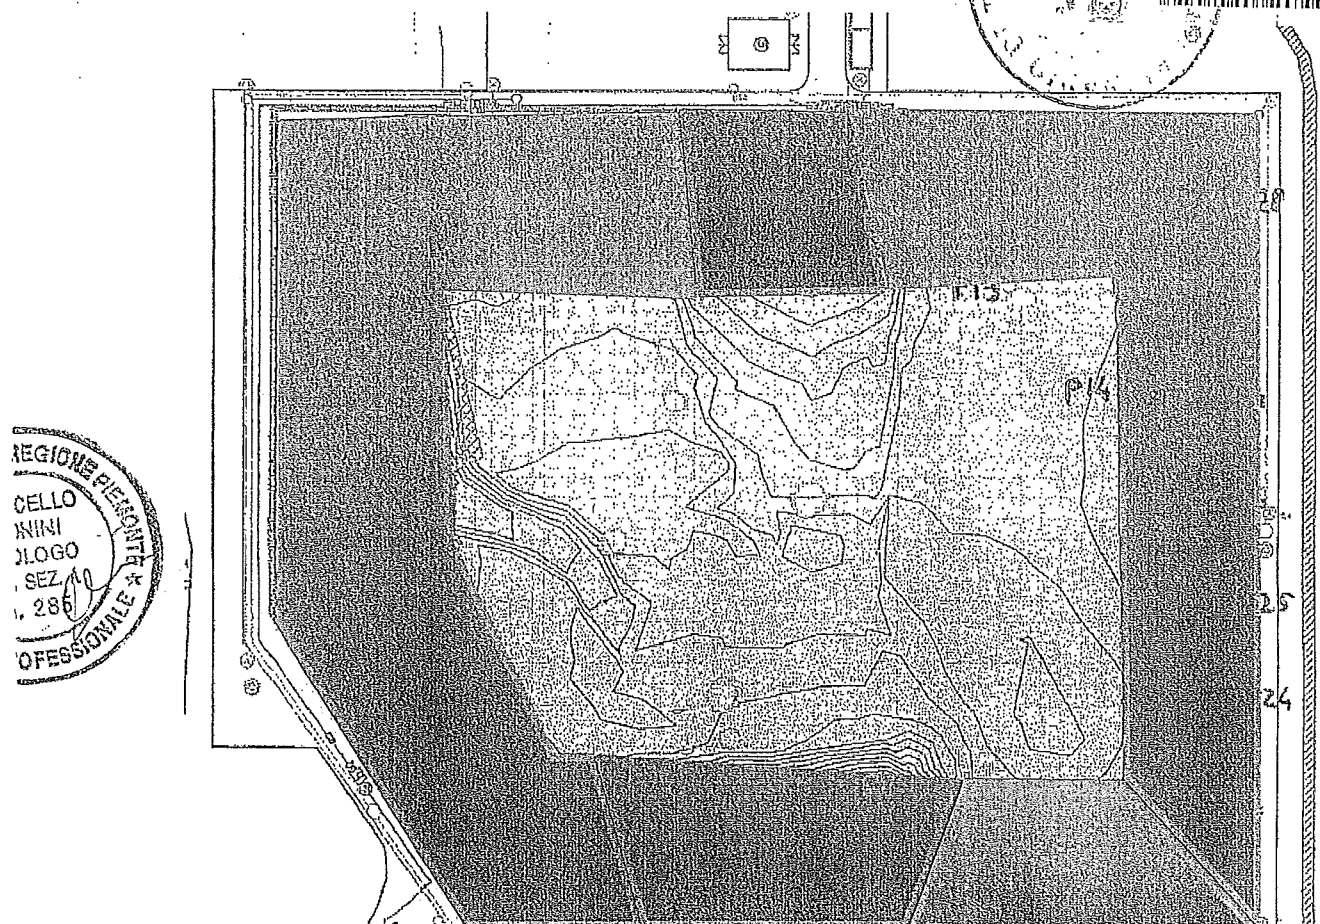
Le difformità esecutive dello strato di copertura delle scarpate, possono quindi risultare accertabili, a meno dei settori marginali posti in prossimità del tetto della discarica, solo previa verifica diretta mediante realizzazione di pozzetti esplorativi, come effettuato dalla Provincia del V.C.O. nel corso delle indagini del 02 e 03 maggio 2011.

Si ricorda che le difformità tra il pacchetto di copertura delle sponde autorizzato con D.D. 5 maggio 1999 n. 76 e quanto effettivamente realizzato sono in massima parte connesse alla carenza nella stesura del livello dell'argilla a bassa permeabilità che sarebbe dovuto essere presente, in spessore di 20 cm e in maniera continua tra il telo bentonitico ed il geocomposito, ad oltre il mezzo metro di profondità dalla superficie recuperata.

Figura 1: rappresentazione schematica delle aree interessate dalle difformità realizzative (in rosso); in blu sono indicate le aree il cui completamento non è ancora stato completato ed in verde le aree ove il recupero è considerato completato (in questa rappresentazione si tiene esclusivamente in considerazione l'area delle sponde).

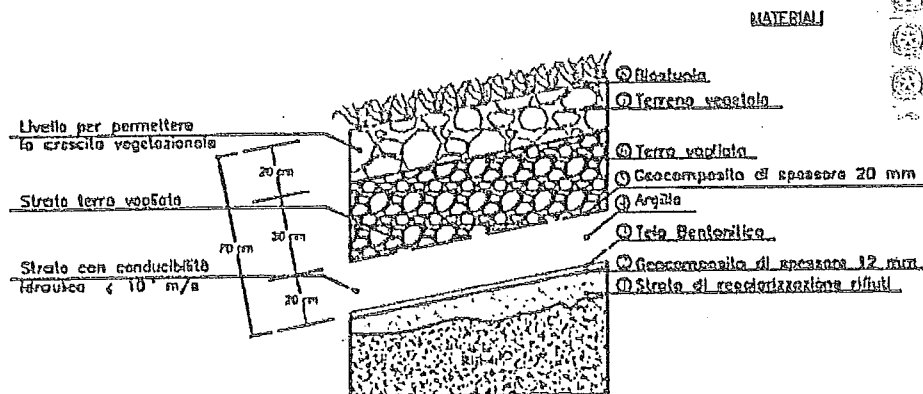
### STRATIGRAFIA COPERTURA SUPERFICIE DI SCARPATA

- *sistema di capping delle scarpate* (Vedasi quanto riportato in allegato nella Figura 2), in riferimento a quanto approvato con D.D. n°76 del 5 maggio 1999, costituito, dall'alto verso il basso, da:
  - biostuoia;
  - livello vegetale di spessore di 20 cm;
  - strato di terra vagliata di 30 cm;
  - geocomposito di spessore di 20 mm;
  - strato di argilla con  $k < 10^{-8}$  m/s di spessore di 20 cm;
  - telo bentonitico
  - geocomposito di spessore 12 mm;
  - strato di regolarizzazione rifiuti;

Figura 2: schema del sistema di copertura delle scarpate.

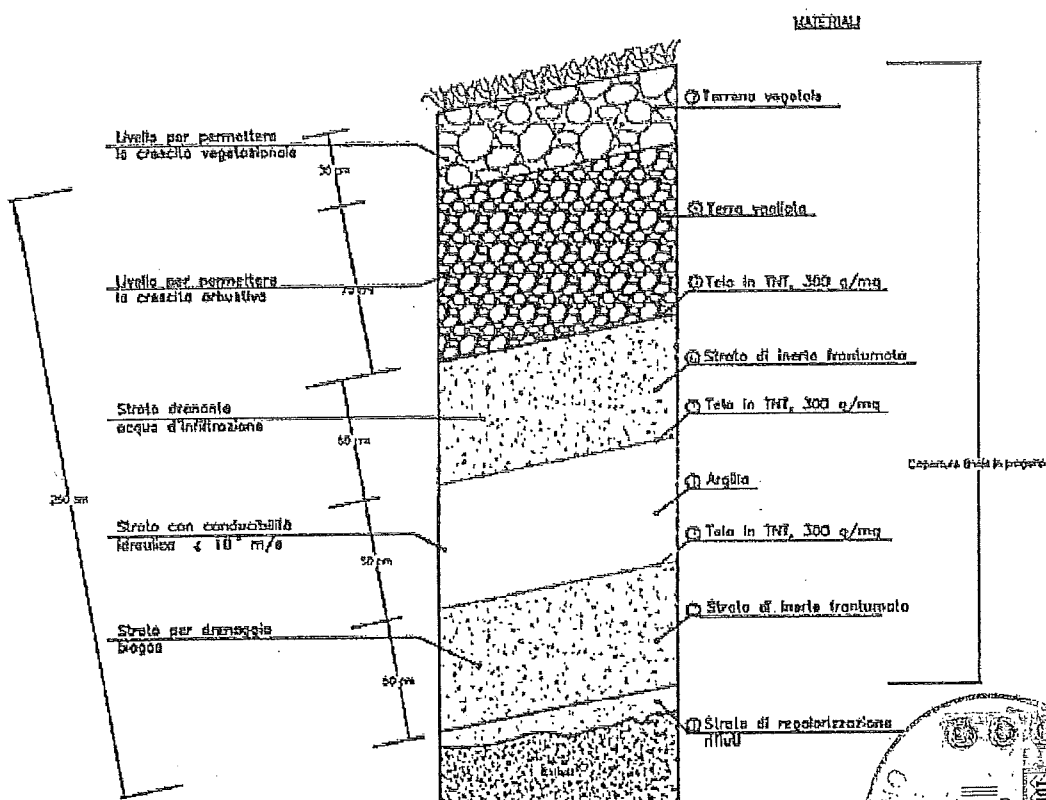
### STRATIGRAFIA COPERTURA SUPERFICIE DI COLMO

- *sistema di capping della superficie* (Figura 3), approvato con D.D. n.135 del 9 aprile 2009, costituito, dall'alto verso il basso da:
  - terreno vegetale di spessore 30 cm;
  - terra vagliata di spessore 70 cm;
  - telo in TNT da 300 g/m<sup>2</sup>;
  - strato di inerte frantumato di spessore 50 cm;
  - telo in TNT da 300 g/m<sup>2</sup>;
  - strato di argilla di spessore di 50 cm;
  - telo in TNT da 300 g/m<sup>2</sup>;
  - strato di inerte frantumato di spessore di 50 cm;
  - strato di regolarizzazione rifiuti.

Figura 3: schema del sistema di copertura della superficie.

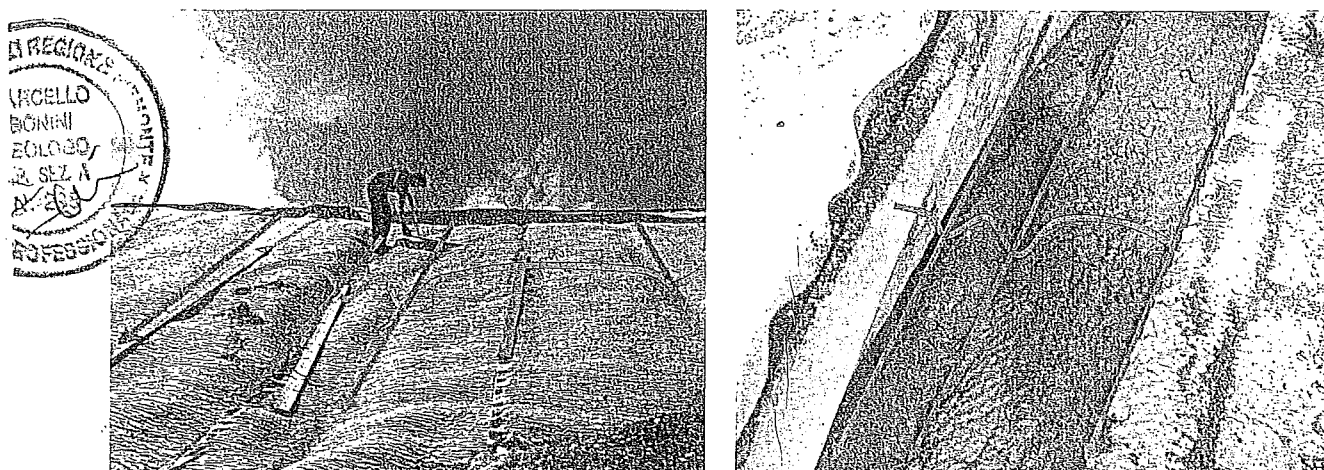
*Figura 4: fenomeni di erosione che si sviluppano tra il telo di geocomposito e quello bentonitico all'interno dello strato di argilla. Tali fenomeni sono riconducibili all'infiltrazione dell'acqua che avviene dalla parte sommitale della scarpata e sono responsabili dell'asportazioni di materiale convogliato verso valle. In rosso è schematizzato il profilo risultante ed in blu la direzione di massimo deflusso delle acque di ruscellamento.*

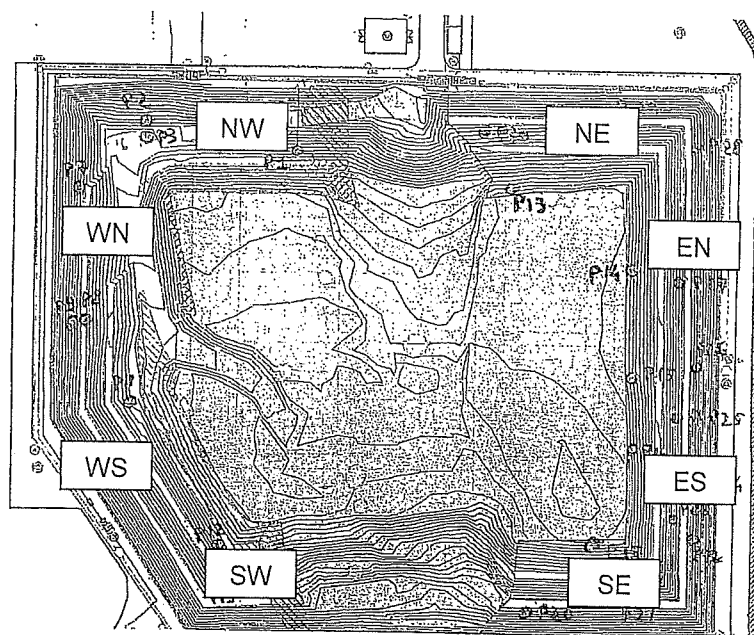
Figura 1: suddivisione indicativa delle zone in cui sono state condotte le misurazioni del metano.
